### 感電災害防止対策の周知について

# 感電災害を防ぐために

# 茨城県内で発生した公衆感電死亡災害について

# 神奈川県で発生した公衆感電災害について

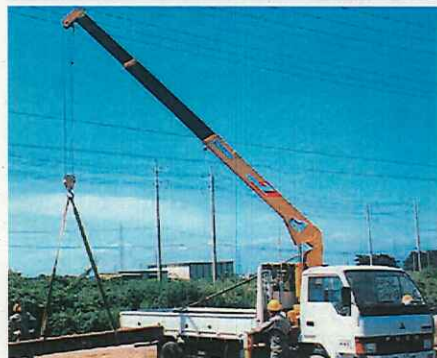
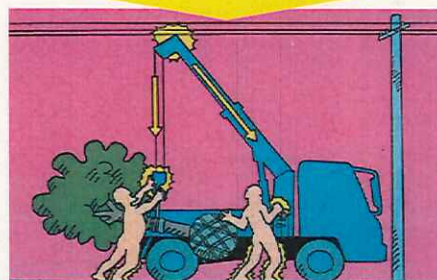
### 電線(配電線)に接触すると

車体やワイヤーなどを伝わって  
電気が流れ、感電してしまいます

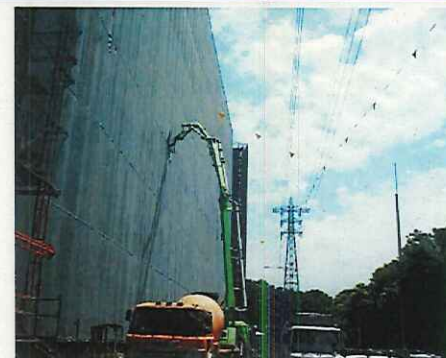
### 電線(送電線)に接近すると

電線に近づいただけで放電がおり  
電気が流れ、感電してしまいます

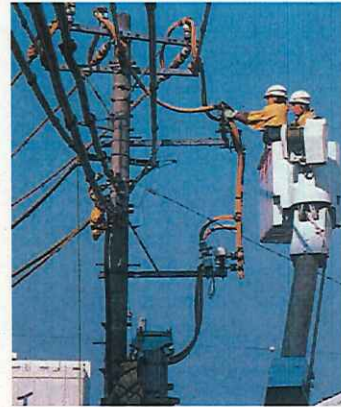
## 防護管等の取り付け作業

ジャバラ管

建設工事用シート

建設工事用防護管

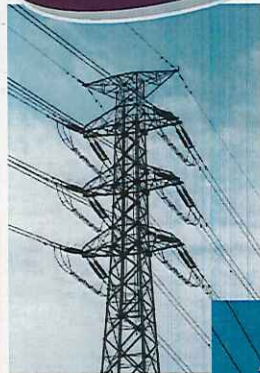
送電線は高い電圧の電気を流しておりますので、電線を支える支持物は、主に鉄塔が使われています。

- ・送電線は裸線のため、接近するだけで、感電する恐れがあります。
- ・送電線は電圧が高いため、防護管の取り付けができません。
- ・送電線への接近を防止するには、作業現場の上空に、目安となるネットやロープ等の防護施設を設置することが、最も有効な安全対策です。
- ・感電防止措置はお客さまで対策を講じることが、労働安全衛生規則第349条等で義務づけられています。

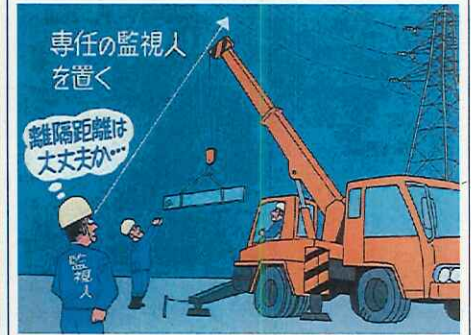
電線との間に安全な距離を保つために、**専任の監視人を置いてください。**

オペレーターや合図する方は、どうしても吊り荷の動きに気が取られがちになりますので、電線に対する注意がおろそかになりやすく、また、離隔距離の目測を誤ったりしやすいものです。

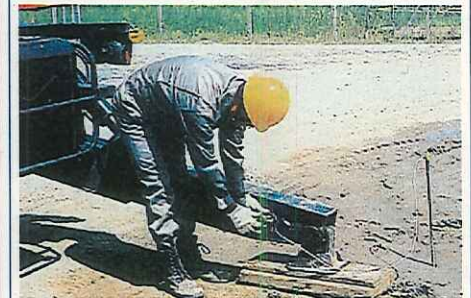
忘れてならないのが、**アースの取り付けと転倒防止です。**

アースは、万一の事故のときに電気を地面に逃がし電気ショックをやわらげるはたらきをします。なお、このアース線は、断面積が22mm<sup>2</sup>程度の太さをもった電線が必要です。

また、労働安全衛生規則第173条及びクレーン等安全規則第69条～第70条の5によるものなど、転倒防止措置を施して下さい。

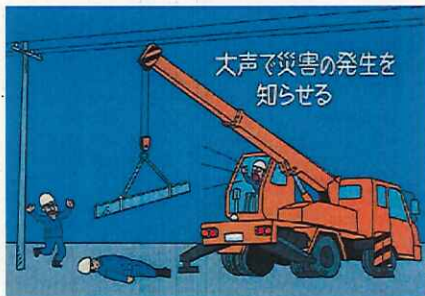
大声で災害発生をまわりの人たちに知らせて下さい。

吊り荷や車体などには絶対触ってはいけません。

運転席が設置されているクレーンなどでは、玉掛作業員や補助者の感電災害が拡大しないようにオペレーターはあわてずに、**接近・接触している部分を電線から遠ざけてください。**

一旦電気が止まっても再送電される場合があるため、車上から降りる際は、人体に電気が流れるのを防ぐため車体に触れたまま、地面に足を付けないようにしてください。

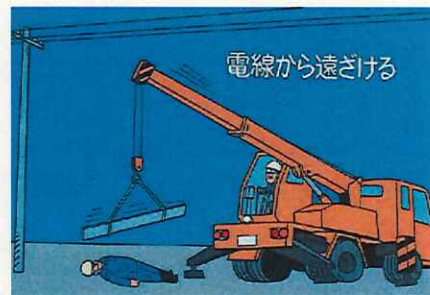
地上で操作するタイプの積載型トラッククレーンなどでは、オペレーターも感電する危険が高くなります。

クレーンなどには一切手を触れず、**ただちに警察署、消防署、東京電力パワーグリッドなど関係箇所に通報してください。**

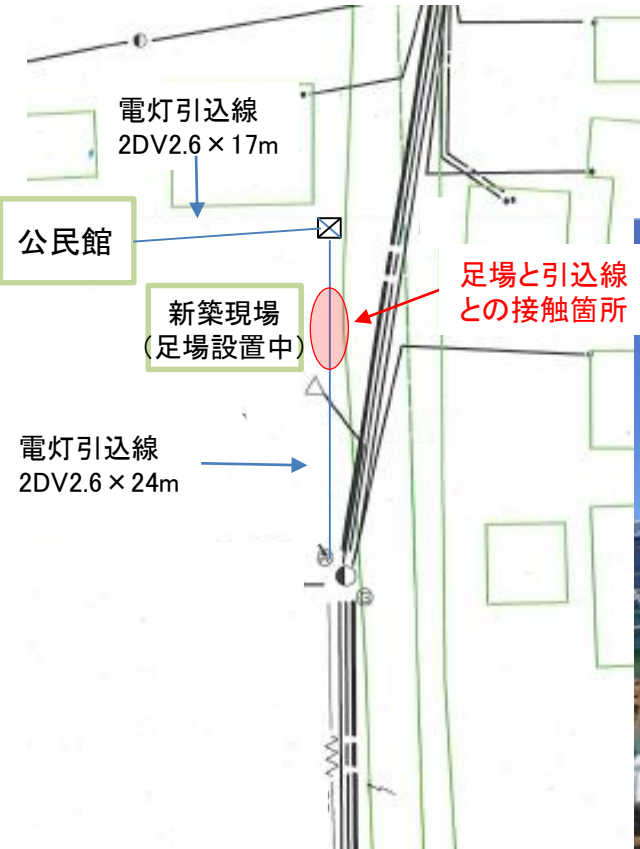
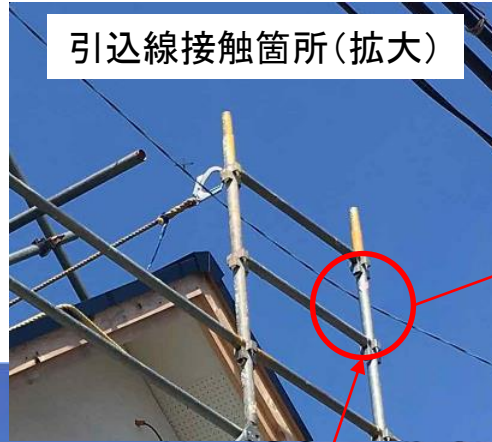
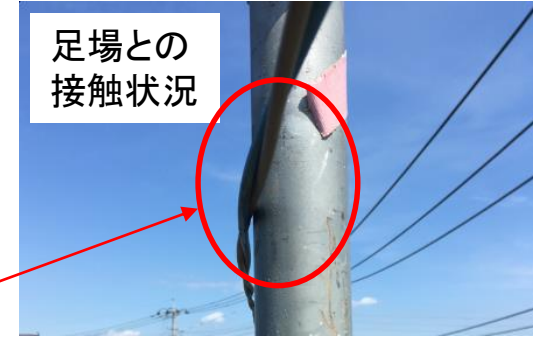
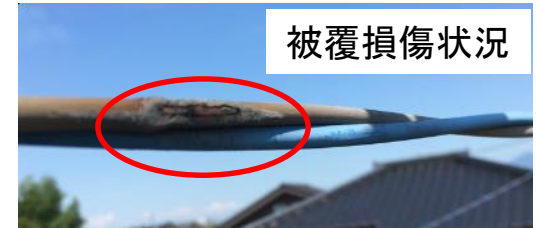
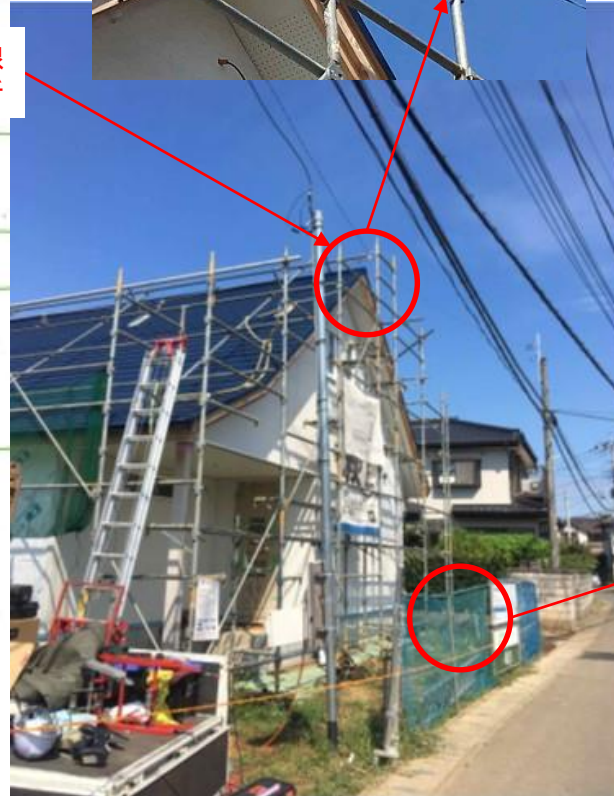
## 現場状況

低圧引込線への建設工事用防護管の取り付けが無い状態において、単管足場と低圧引込線が接触し、低圧引込線の絶縁被覆を損傷した。この損傷箇所から単管足場を経由して感電したものと推定。（通電経路は胸元から手先）

- その他：当社への建設工事用防護管の取り付けに関する申し込み履歴無し

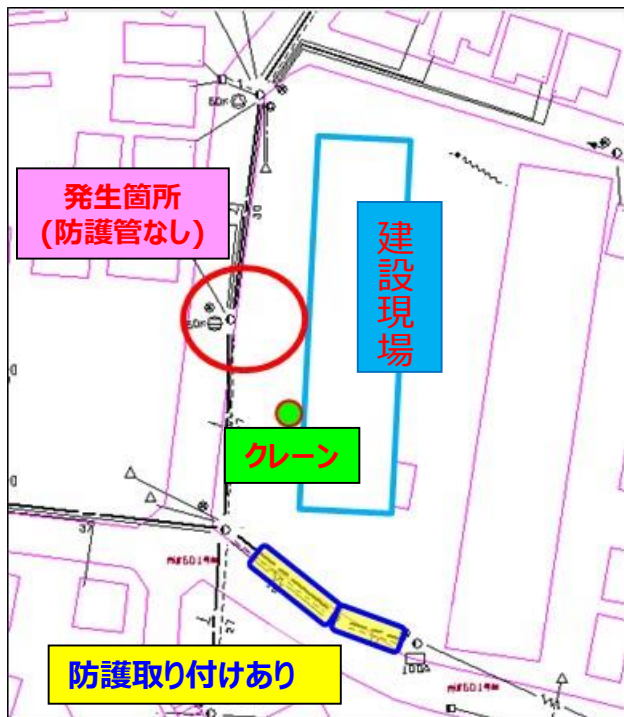
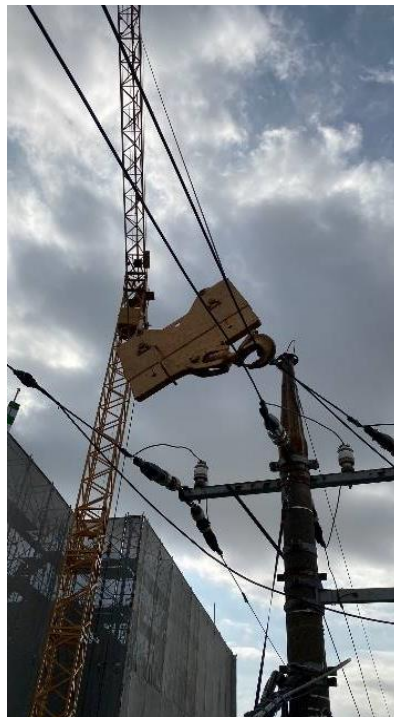
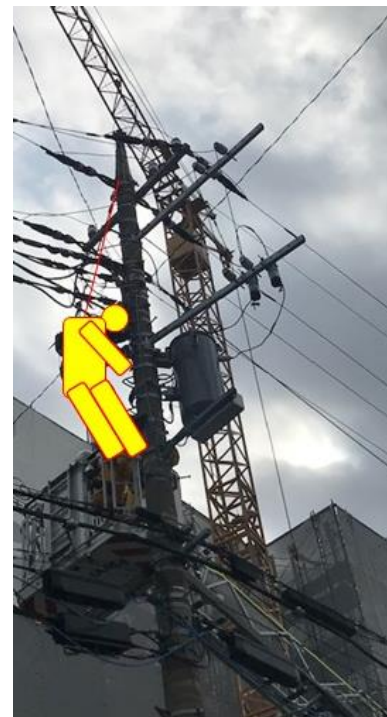
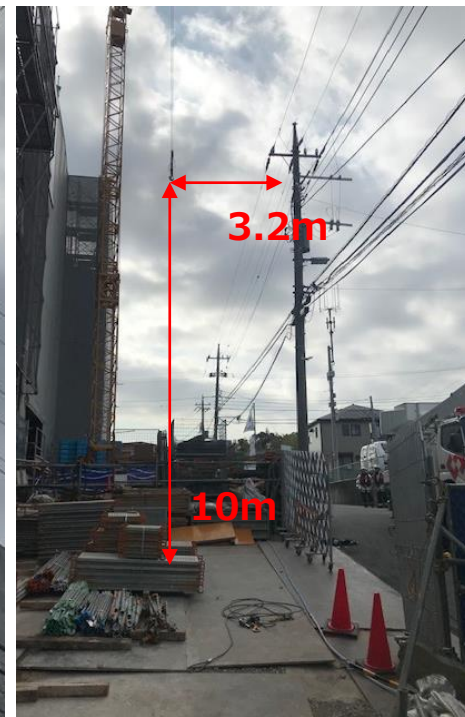
- 発生日時 : 2019年11月2日(土) 9時43分頃
- 発生場所 : 神奈川県横浜市
- 被災者 : 建設工事現場作業員 27歳男性
- 被災程度 : 感電・電撃傷(手術要)
- 発生概要 :  
建設現場において使用していたクレーンフックが高圧配電線に引っ掛かり、被災者が電柱に昇りフックを外そうと試みたところ感電(聞き取り)
- 供給支障 : 有(約25分, 被災者救助に伴う停電を含む)
