(重ねるハザードマップ)

(建設機械・資機材)

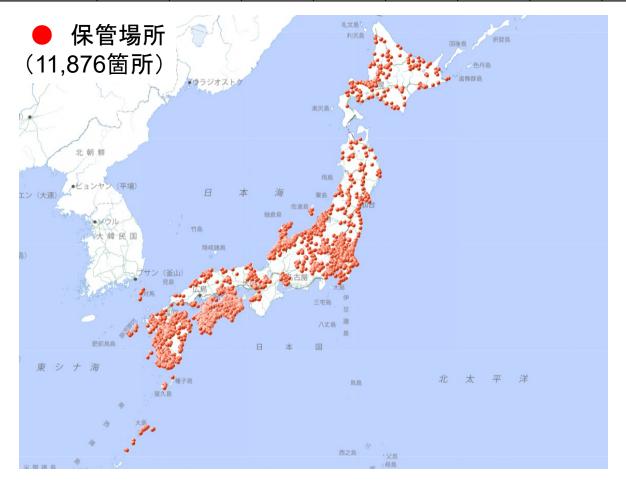
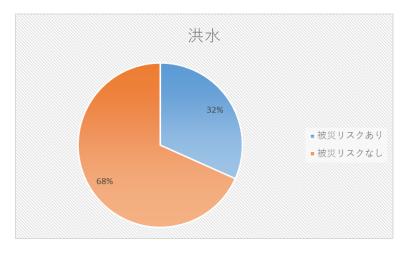
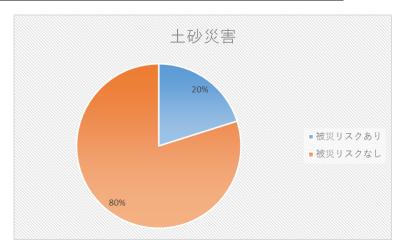
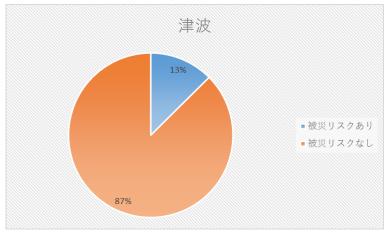
(保管場所) ※精査中

洪水		土砂災害		高潮		津波		
	計	11,876	保管場所	%	保管場所	%	保管場所	%	保管場所	%
	被災リス	クあり	3,782	32%	2,389	20%	752	6%	1,494	13%
	被災リス	クなし	8,094	68%	9,487	80%	11,124	94%	10,382	87%

•	•									
			洪水		土砂災害		高潮		津波	
	計	11,876	保管場所	%	保管場所	%	保管場所	%	保管場所	%
	被災リス	クあり	3,782	32%	2,389	20%	752	6%	1,494	13%
	被災リス	クなし	8,094	68%	9,487	80%	11,124	94%	10,382	87%

「重ねるハザードマップ」(https://disaportal.gsi.go.jp/index.html)をもとに作成

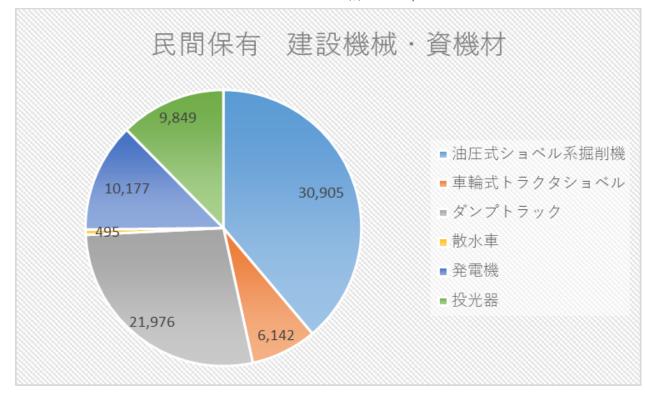
油圧式ショベル系掘削機	30,905
車輪式トラクタショベル	6,142
ダンプトラック	21,976
散水車	495
発電機	10,177
投光器	9,849

計 79,544

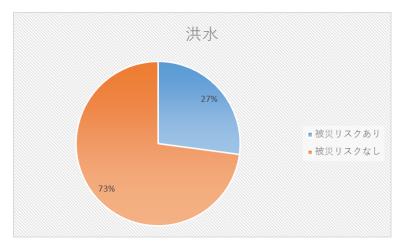
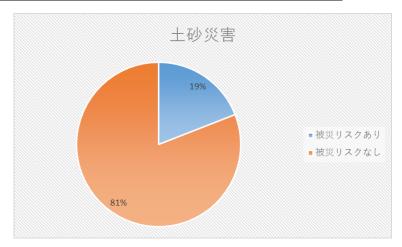
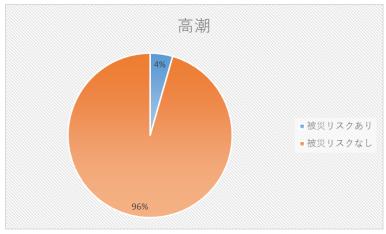
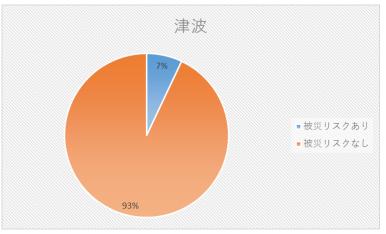
(油圧式ショベル系掘削機)

洪	zk	土砂災害		高潮		津波	
計	30,905		%	台数	%	台数	%	台数	%
被災リス	クあり	8,381	27%		19%		4%	2,170	7%
被災リス	クなし	22,524	73%	25,007	81%	29,532	96%	28,735	93%

「重ねるハザードマップ」(https://disaportal.gsi.go.jp/index.html)をもとに作成

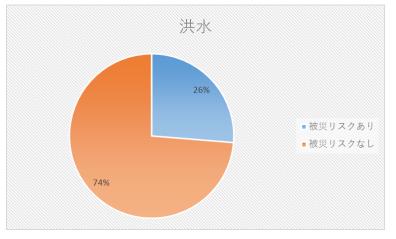
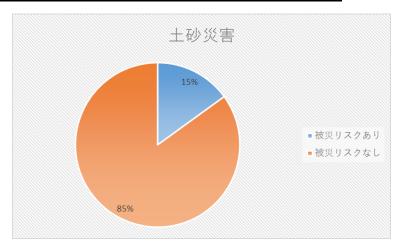
(車輪式トラクタショベル)

·	洪	洪水		土砂災害		高潮		津波	
	計	6,142	台数	%	台数	%	台数	%	台数	%	
被災!	リスク	'あり	1,614	26%	924	15%	111	2%	177	3%	
被災!	リスク	なし	4,528	74%	5,218	85%	6,031	98%	5,965	97%

「重ねるハザードマップ」(https://disaportal.gsi.go.jp/index.html)をもとに作成

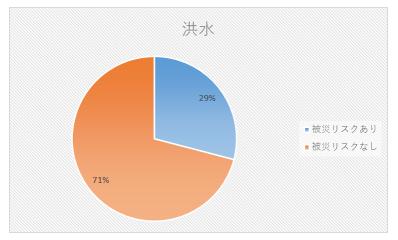
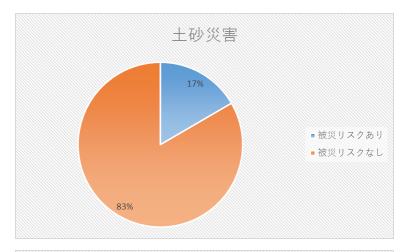
(ダンプトラック)

洪	洪水		土砂災害		高潮		津波	
計 21,97	6 台数	%	台数	%	台数	%	台数	%	
被災リスクあり	6,363	29%	3,662	17%	1,085	5%	1,474	7%	
被災リスクなし	15,613	71%	18,314	83%	20,891	95%	20,502	93%

「重ねるハザードマップ」(https://disaportal.gsi.go.jp/index.html)をもとに作成

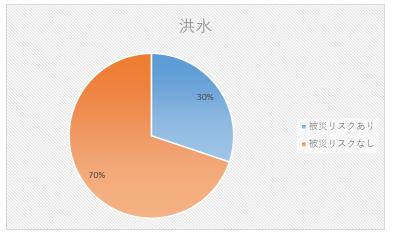
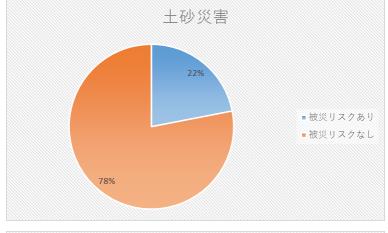
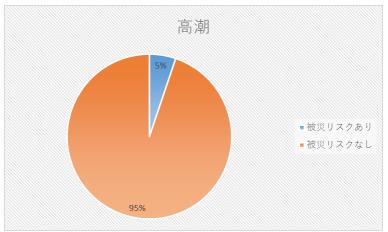
(散水車)

洪	洪水		土砂災害		高潮		津波	
計	495	台数	%	台数	%	台数	%	台数	%	
被災リスクを	あり	148	30%	110	22%	23	5%	60	12%	
被災リスクな	なし	347	70%	385	78%	472	95%	435	88%

「重ねるハザードマップ」(https://disaportal.gsi.go.jp/index.html)をもとに作成

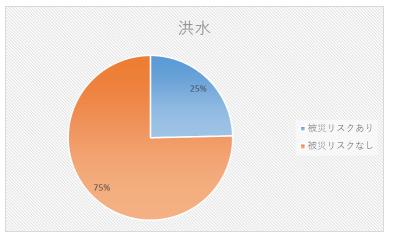
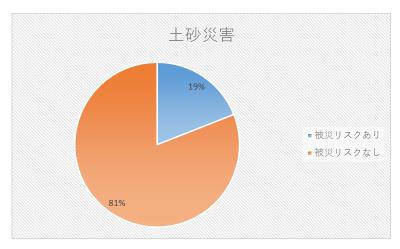
(発電機)

洪	洪水		土砂災害		高潮		津波	
計 10,177	台数	%	台数	%	台数	%	台数	%	
被災リスクあり	2,508	25%	1,940	19%	624	6%	769	8%	
被災リスクなし	7,669	75%	8,237	81%	9,553	94%	9,408	92%

「重ねるハザードマップ」(https://disaportal.gsi.go.jp/index.html)をもとに作成

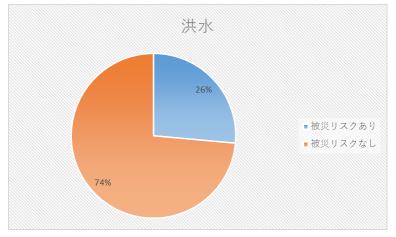
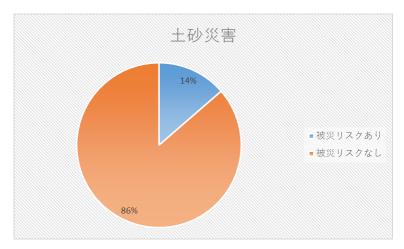
(投光器)

洪水		土砂災害		高潮		津波	
計	9,849	台数	%	台数	%	台数	%	台数	%
被災リスク	'あり	2,603	26%	1,343	14%	722	7%	414	4%
被災リスク	なし	7,246	74%	8,506	86%	9,127	93%	9,435	96%

「重ねるハザードマップ」(https://disaportal.gsi.go.jp/index.html)をもとに作成
